Chers fondateurs, chers amis de Villemont,

Voici venue notre première lettre de liaison. A parution régulière, elle est destinée à vous tenir informé de l'avancement des travaux. Au fur et à mesure des numéros vous pourrez ainsi suivre les différentes étapes de la restauration engagée grâce à l'aide précieuse de la fondation d'entreprise et de ses généreux donateurs. Qu'ils en soient encore remerciés.

Pour l'heure, ce sont les cuisines puis les communs Est qui ont mobilisé les énergies, avec déjà de beaux résultats. Sans oublier l'allée d'entrée et le parc.

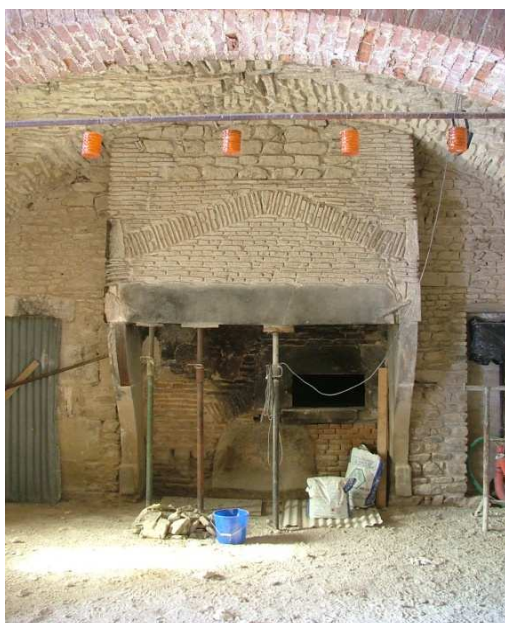
vue des cuisines après piquetage

- décoller précautionneusement le carrelage ciment du XIXème qui ornait le sol de motifs géométriques très en vogue à cette époque,
- décaisser d'environ 20 cm pour permettre la réalisation d'une future chape qui enserrera les réseaux,
- reprendre la cheminée dont le tablier, cassé, s'affaissait,
- réaliser la niche qui accueille l'arrivée électrique (à droite sur la photo),
- et surtout piqueter l'ancien enduit, en purgeant les joints dont certains s'étaient pour partie vidés de leur mortier à l'époque où la voute était aux intempéries.

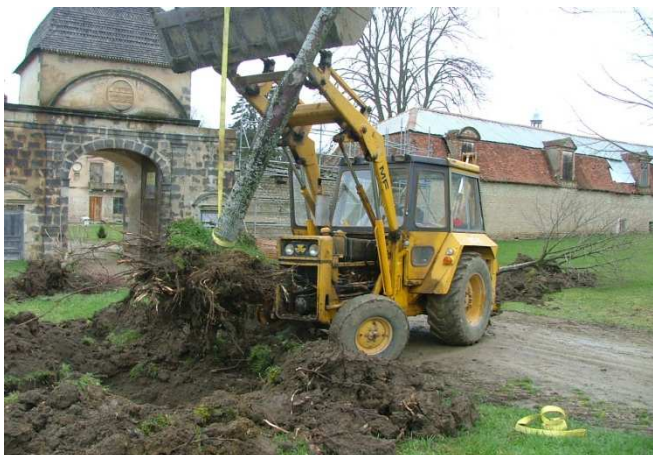
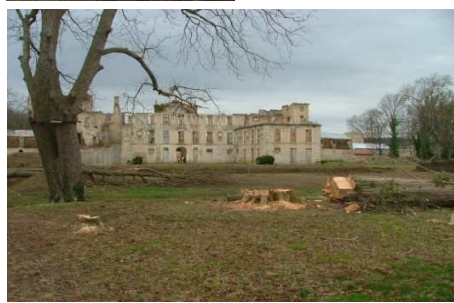
allée d'entrée

6 tilleuls placés (il y a une douzaine d'années) trop près du pavillon d'entrée en masquaient la vue. Arrachés ils ont été replantés dans le parc.

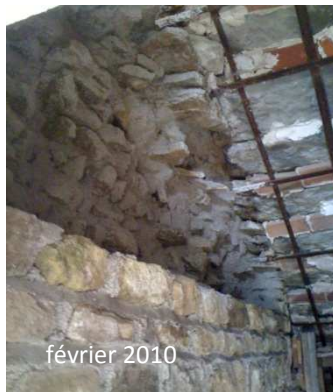
février 2010

Le mur de refend du colombier a énormément souffert d'infiltrations pernicieuses, à sa liaison avec le mur arrière. Une surface d'environ 20 m² s'était effondrée sur une profondeur de 25 à 40 cm. Sur l'autre parement repose une voute.

Eboulé sur ses deux faces, ce mur qui soutient aussi l'escalier du colombier appelait une reprise urgente.

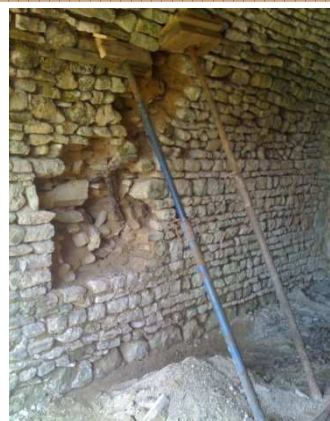
En regardant bien, sous les étais, on voit les racines qui s'étaient faufilees à la verticale dans la maçonnerie. (photo gauche)

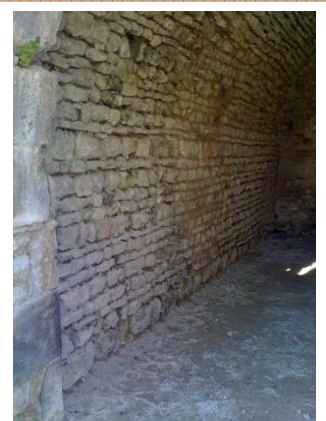
Après reprise : (photo droite)

(Voir reconstruction photo ci-contre)
