Chers fondateurs,
Chers amis de Villemont,

1^{er} chantier : toiture de la grange Ouest

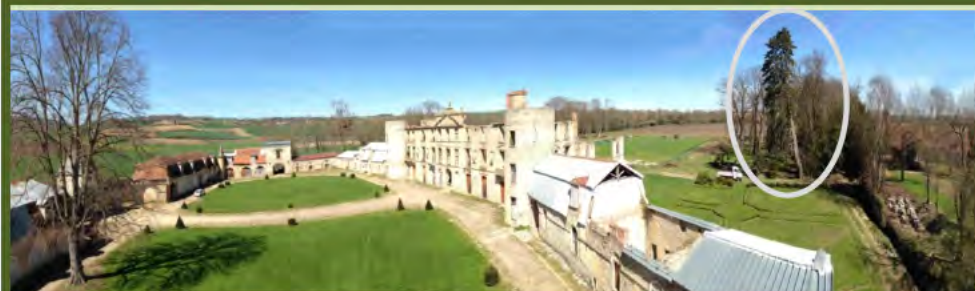
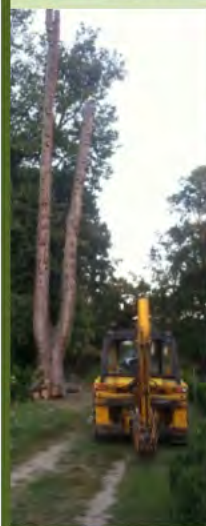
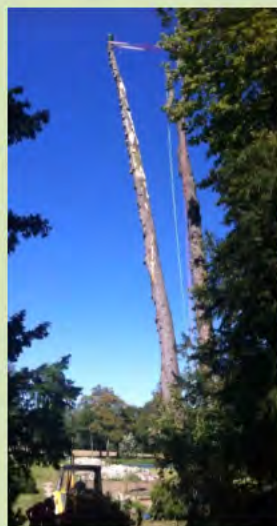
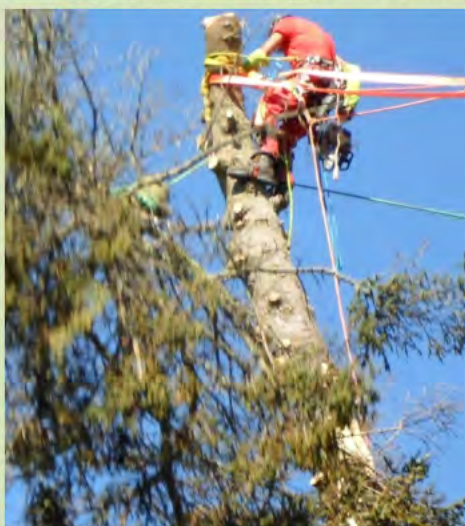
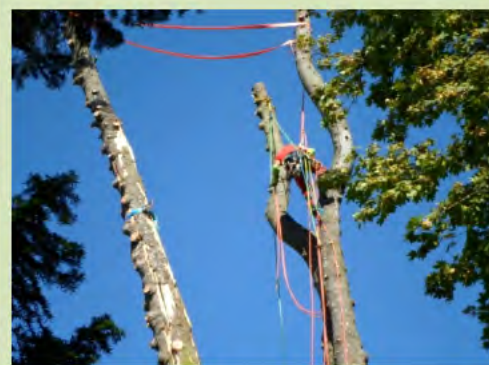
disparition d'un géant

Au beau milieu du mois d'août, un vilain orage a foudroyé le sapin d'Espagne qui s'élevait à plus de 30 mètres au-dessus des massifs de buis : fendu de la tête au pied, il a fallu se résigner à le supprimer. Après élagage des deux charpentières, le débit se fait par tronçon. C'est très spectaculaire.

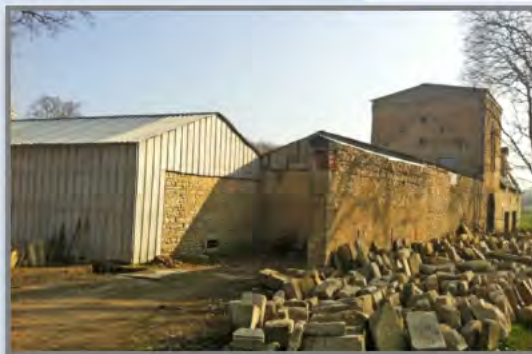
état initial

C'est presque fini : après la couverture, le bardage extérieur est posé. Reste à terminer les portes. Puis il faudra ensuite mettre au point le système de récupération de l'eau utilisée pour lubrifier le sciage de pierres : en principe dans des cuves enterrées.

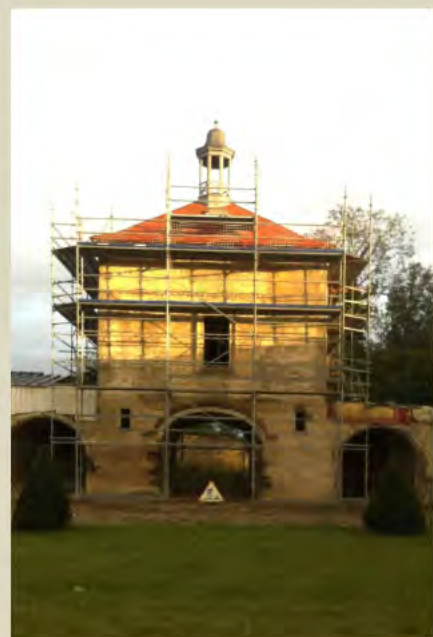
lanternon du colombier : enfin ... !

Nous attendions ce moment depuis près d'un an. Et un mercredi d'octobre, le colombier des communs Est a enfin reçu sa coupole (c'est la touche finale à la restauration de ce « petit » bâtiment (tout de même : 8m x 8m = 64 m²) commencée il y a maintenant 2 ans, en septembre 2011).

Avec cette réalisation, nous signons la fin de la seconde restauration totale (après l'hémicycle d'entrée).

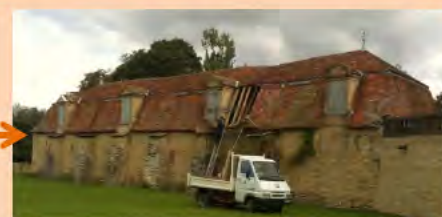
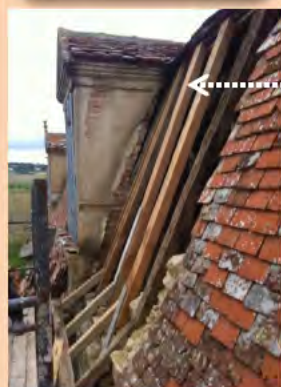
reprise de charpente

Une infiltration au droit d'une lucarne a pourri une panne intermédiaire et plusieurs arbalétriers. Et il a aussi fallu refaire deux jambes de force d'une ferme, et la couverture en tuiles de cette partie.

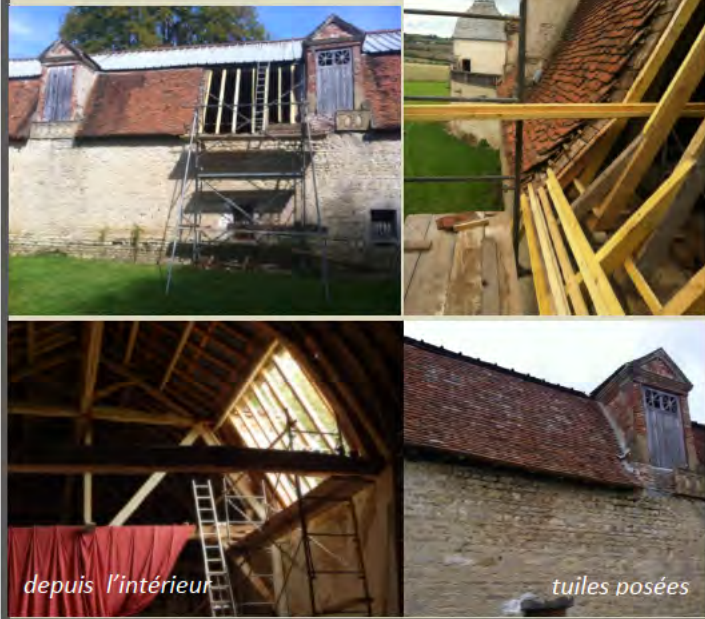
3^{ème} travée

depuis l'intérieur

tuiles posées

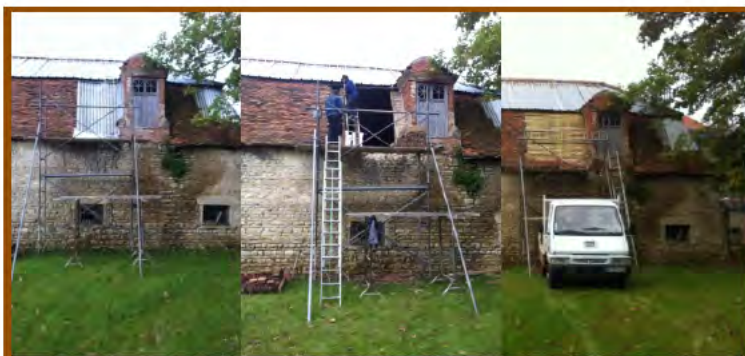
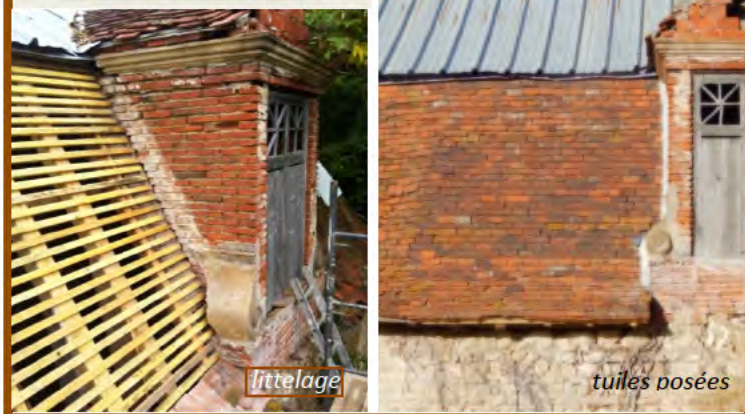
4^{ème} travée

littelage

tuiles posées

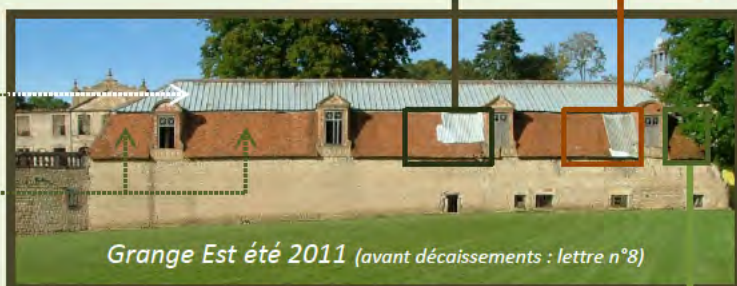
En 1995, au tout début du sauvetage du site, les ferrassons ont été couverts en tôles tandis qu'on a seulement fait des retouches aux brisis. Près de 20 ans après, des fuites importantes ont obligé à reprendre

Grange Est été 2011 (avant décaissements : lettre n°8)

plusieurs de ces « rustines ». Certaines pièces de charpente étaient en effet totalement pourries (cf ci-dessous 5^{ème} travée), obligeant à une réfection totale des bois et couverture de 4 travées

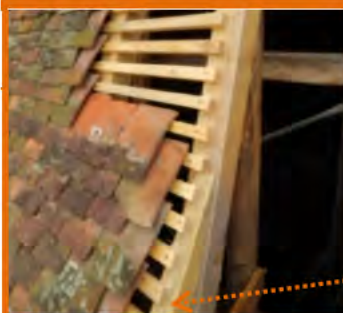
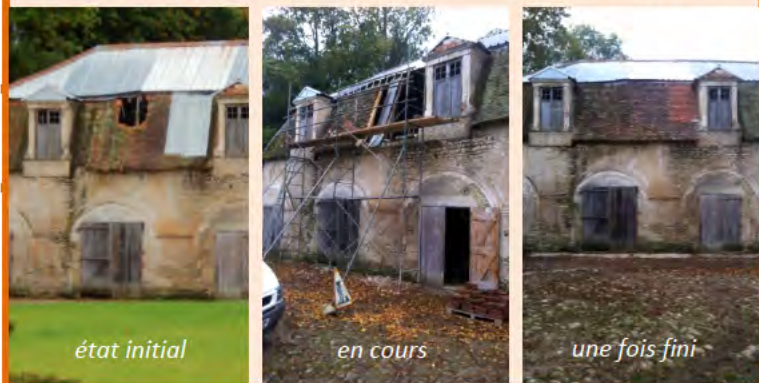
côté cour d'Honneur

A l'intérieur de la Cour, le brisis de la toiture de la grange était troué en son extrémité Est. La travée entière était atteinte. Tous les arbalétriers, les coyaux et les liteaux ont été refaits.

état initial

en cours

une fois fini

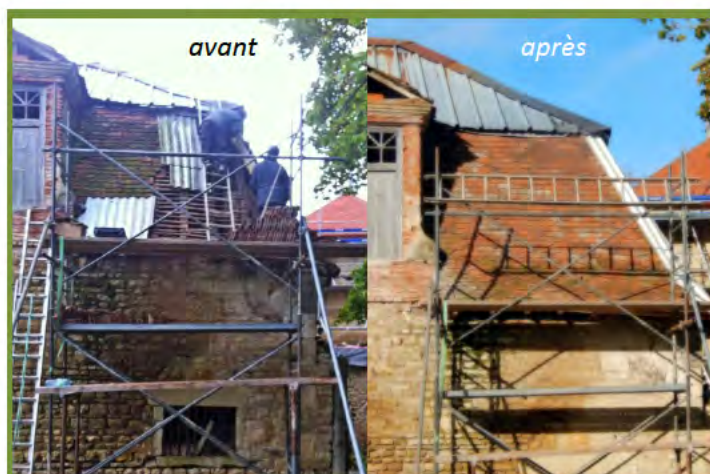
avant

après

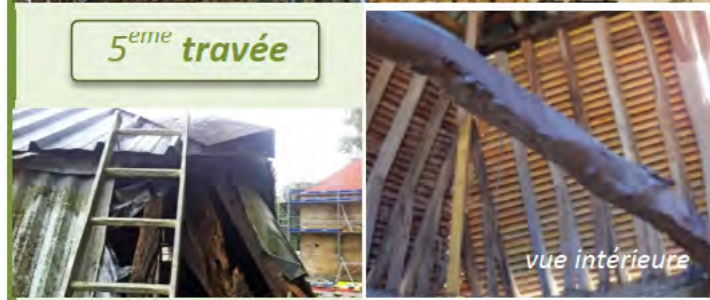
5^{ème} travée

vue intérieure
