Chers fondateurs, chers amis de Villemont,

## toiture du colombier

## enduits intérieurs des cuisines

## taille de pierres

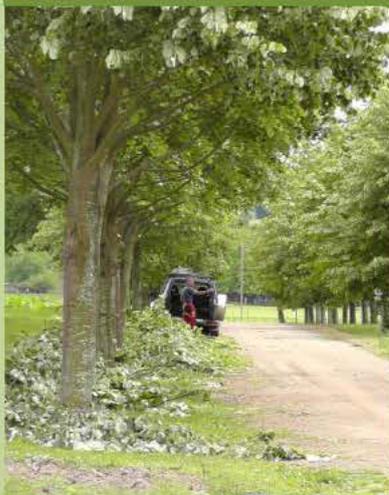
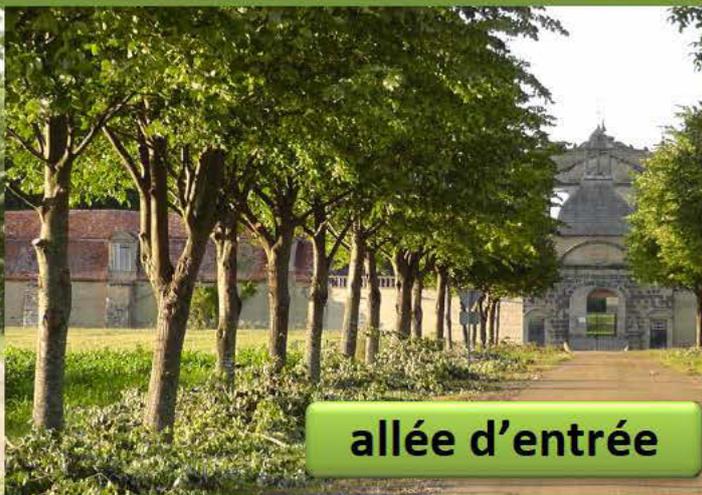
allée d'entrée

La grande allée a été plantée de 56 tilleuls à la fin de l'année 1997. La terre de Villemont est favorable et les arbres ont prospéré.

Il était temps de procéder à une sérieuse taille de mise en forme.

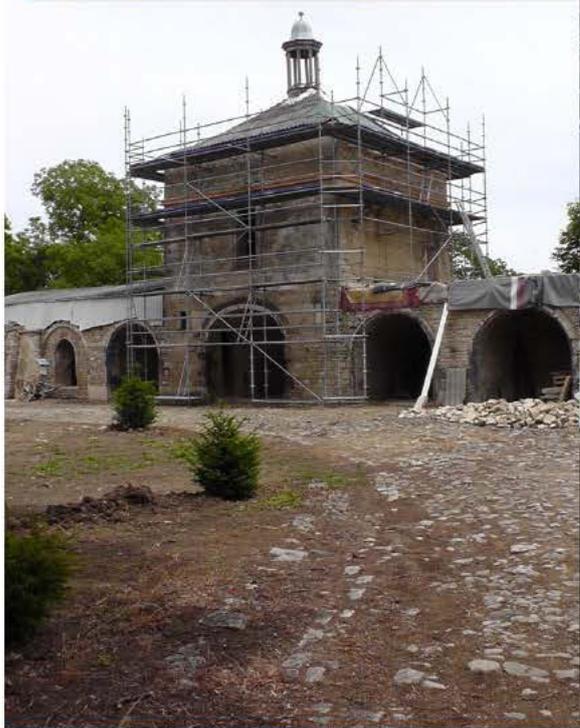
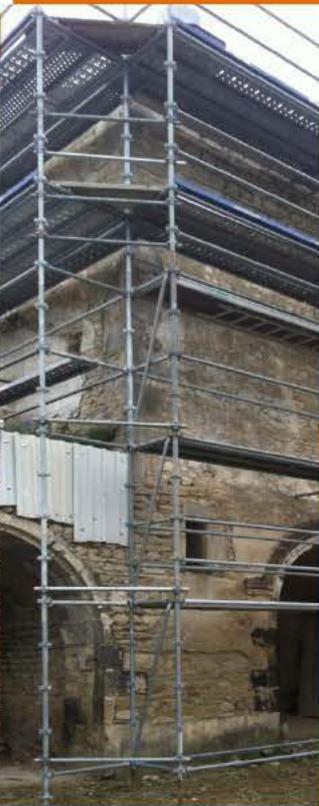
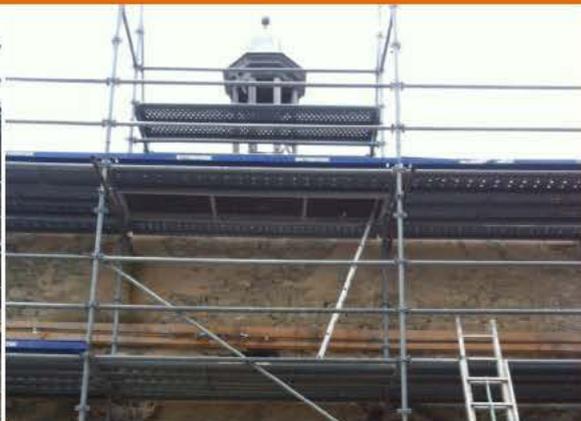
Le colombier Est a été totalement échafaudé. La couverture provisoire installée là, il y a 15 ans, a été pour partie déposée. La nouvelle charpente (Entreprise GRIFFET à Gannat) doit arriver en novembre. Le matériau de toiture sera la tuile plate (17/26 cm), posée par nos soins.

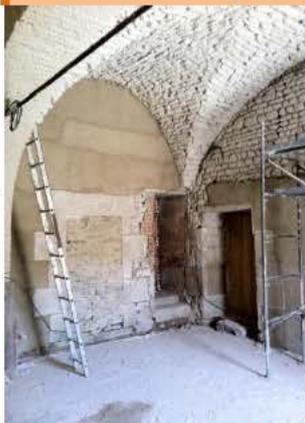
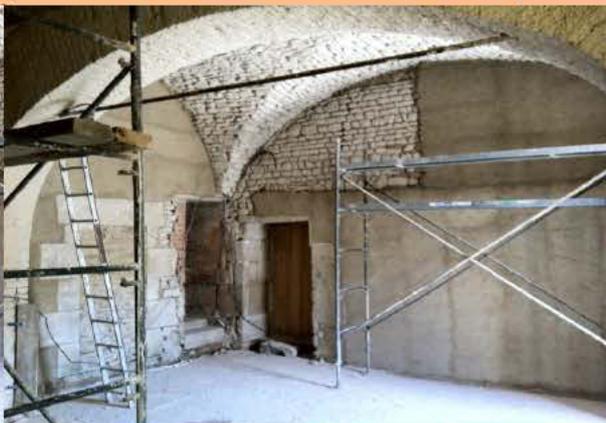
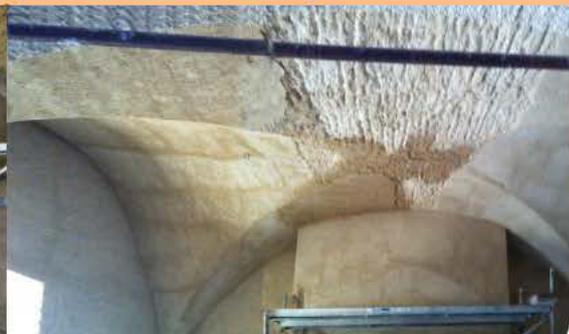
Les murs des cuisines ont été dégagés de leur enduit de plâtre, appliqué au XIX<sup>ème</sup> (voir lettre n°4 mars 2011). Puis, les moellons à nu, ont reçu un gobetis (légère application destinée à accrocher le dégrossi qui vient ensuite).

Quant au dégrossi : sur les murs, c'est presque un jeu d'enfant... ! Mais sur les voutes, cela devient un vrai pensum : il faut jusqu'à 3 voire 4 applications successives pour faire tenir une seule couche. On espère que cette salle sera utilisable dès le printemps 2012. Nous en reparlerons.

*on voit (à gauche) les pierres à nu et (ci-dessus) après gobetis, le dégrossi en cours.*

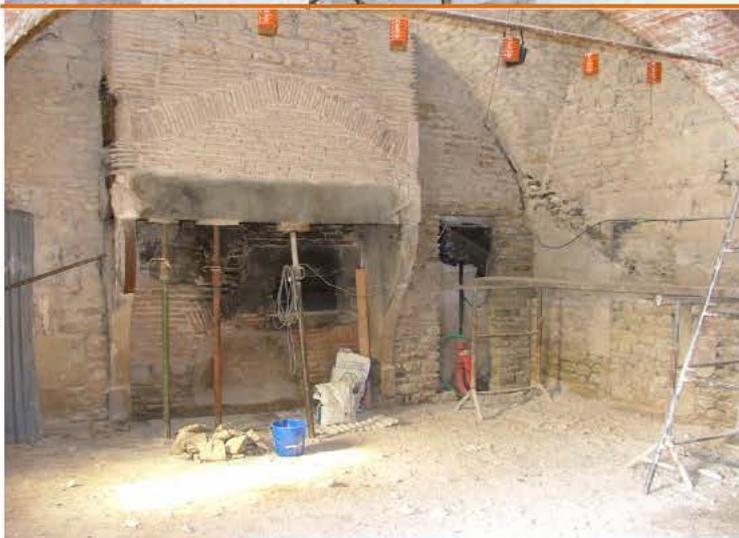
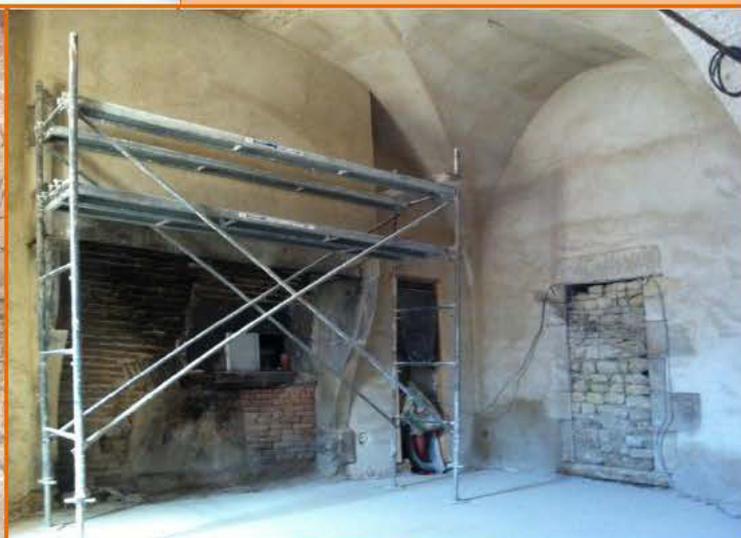
*une fois les plâtres supprimés,*

*... et après application du dégrossi*

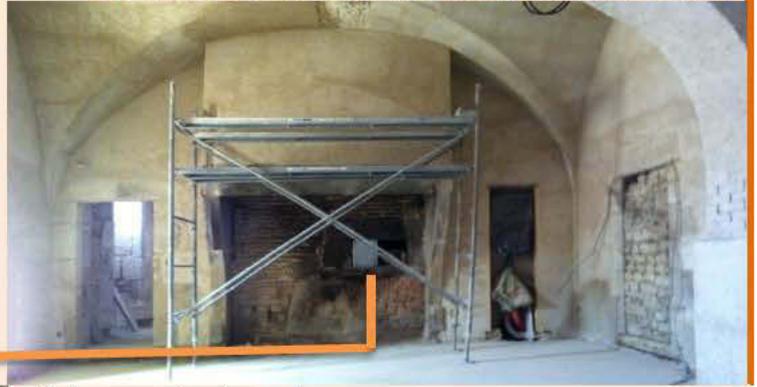
emplacement du four dans la cheminée des cuisines :

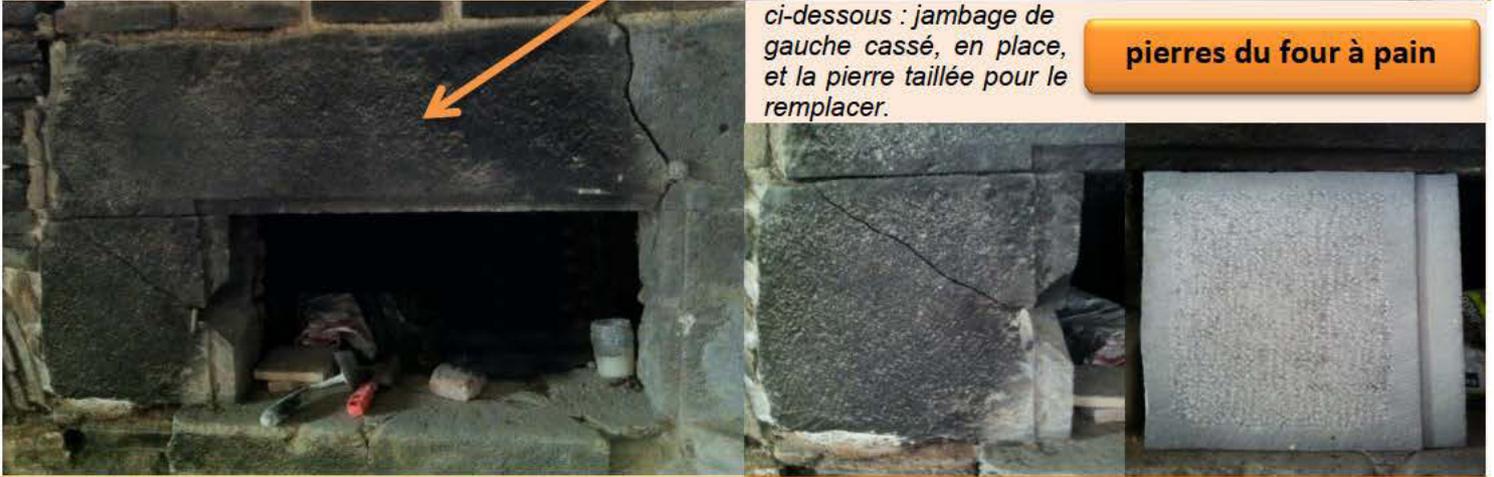
pierres du four à pain

Aubin, tailleur de pierre (arrivé à Villemont au mois de janvier de cette année pour seconder Jess, compagnon maçon) s'est attelé avec cœur à la réfection de la porte du four à pain, totalement détériorée.

Au début, il s'est agi de refaire un jambage, puis la margelle, puis un autre jambage et enfin, on s'est décidé à tailler aussi le linteau.

ci-dessous : jambage de gauche cassé, en place, et la pierre taillée pour le remplacer.

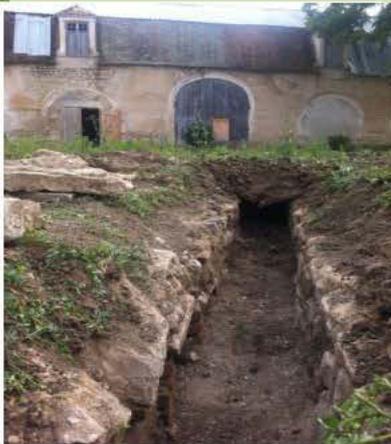
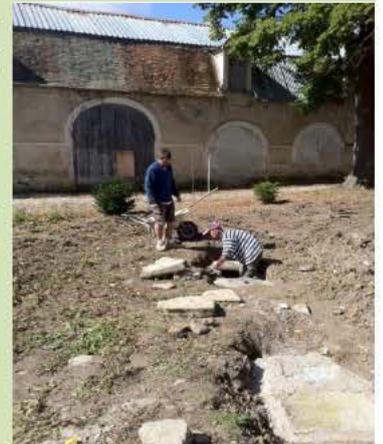
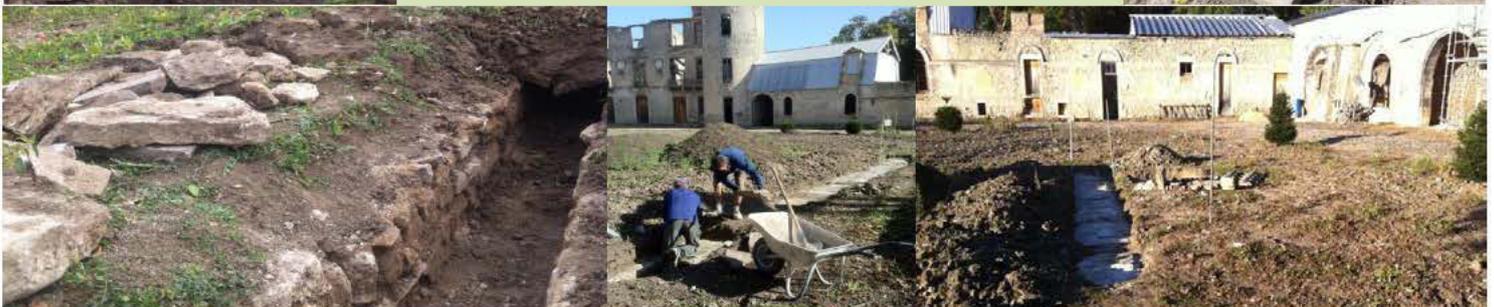
## découverte souterraine

En égalisant les niveaux des parterres de la Cour d'Honneur, une roue de tractopelle s'est enfoncée dans le sol : on a découvert à cette occasion l'une des canalisations souterraines de drainage des eaux pluviales. Bel ouvrage maçonné : une dalle de fond, des murs latéraux en moellons sur environ 60 cm de hauteur et une dalle de couverture.

Plusieurs de ces dalles peu profondes (20 cm sous terre) ont dû céder sous le poids des engins de déblaiement, il y a une quinzaine d'années.
