Chers fondateurs, chers amis de Villemont,

Et la douceur ambiante a été propice à la prolongation des travaux en extérieurs : le colombier Est, totalement échafaudé, a pu voir sa toiture examinée à la loupe avant d'être déposée soigneusement. Les pièces de charpente récupérées vont servir de modèle à la fabrication en cours d'éléments neufs. Les têtes de murs, dépouillées de leur maçonnerie désagrégée, ont été arasées. (voir cliché ci-dessous) Puis elles ont été protégées avec un bâchage pour la période hivernale. Une couverture temporaire du cœur du bâtiment parachève le parapluie intérieur

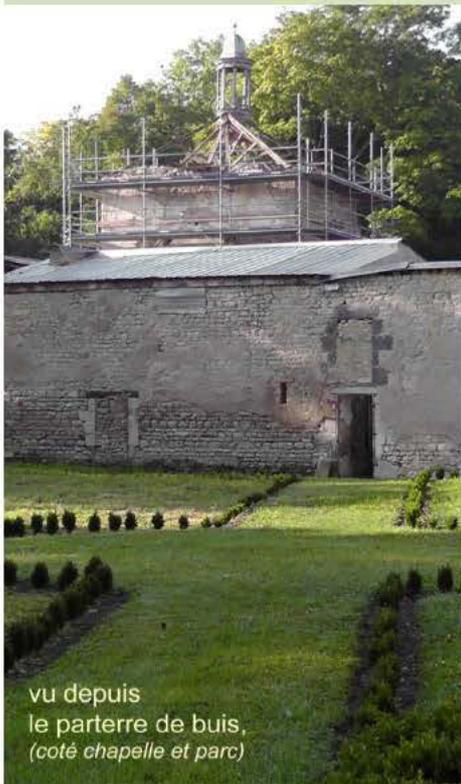
Colombier Est

vu depuis
le parterre de buis,
(coté chapelle et parc)

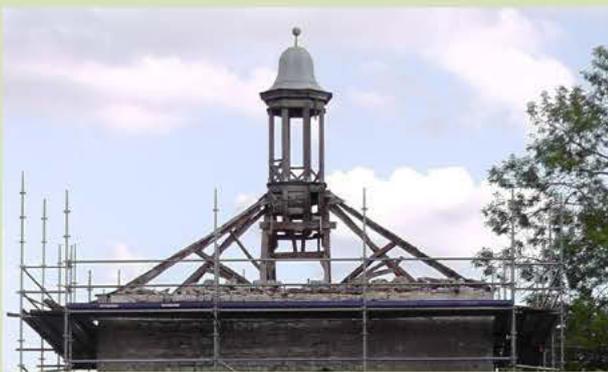
Après enlèvement de la couverture, on découvre les bois de charpente. Certains sont très dégradés. Tandis que d'autres, nombreux, pourront être réutilisés.

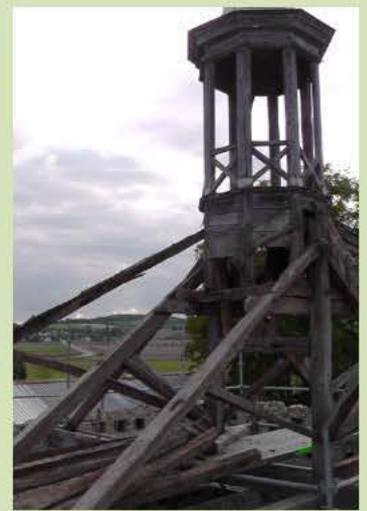
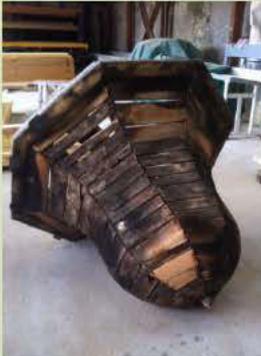
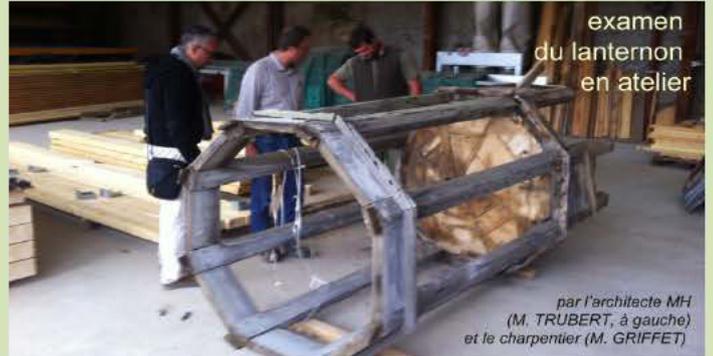
examen
du lanternon
en atelier

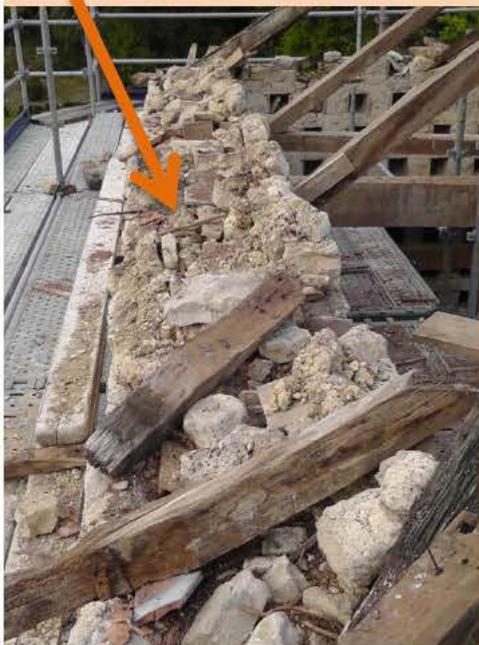
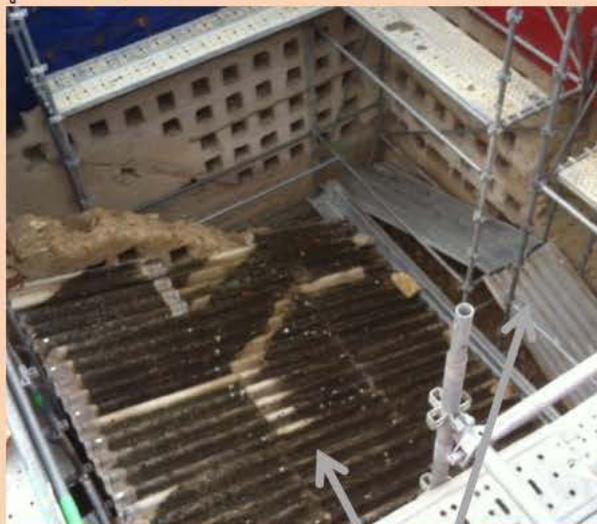
La maçonnerie des têtes de murs a beaucoup souffert des infiltrations d'eau. Et, par endroit, elle s'est très désagrégée. L'arasement a dû être descendu jusqu'au niveau sain. En supprimant deux rangs de boullins.

Pour se prémunir de l'hiver, des protections ont été disposées à l'intérieur du colombier et les têtes de murs ont été couvertes.

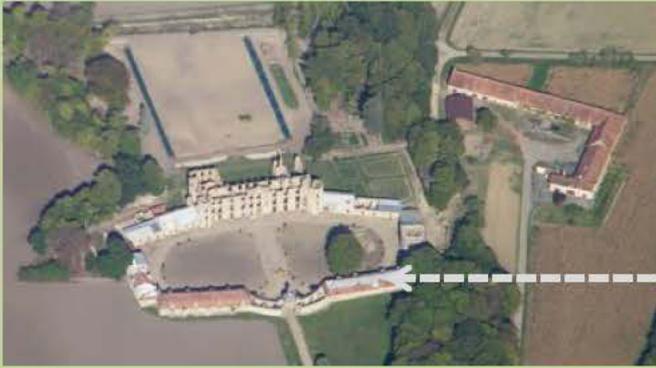
Récupéré sur internet : ce cliché plongeant dû à un photographe pilote inconnu fournit un bel aperçu des talus prolongeant les ailes du château.

A droite, on voit la forme du talus Est, récemment planté d'ifs.

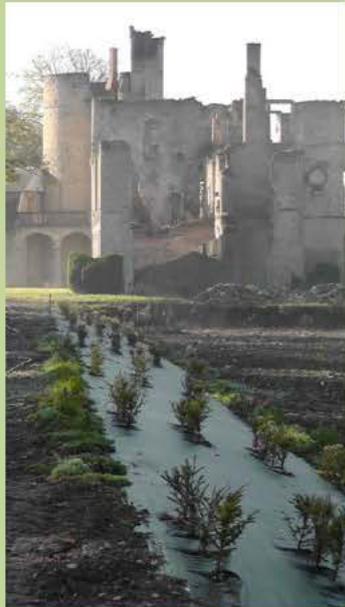
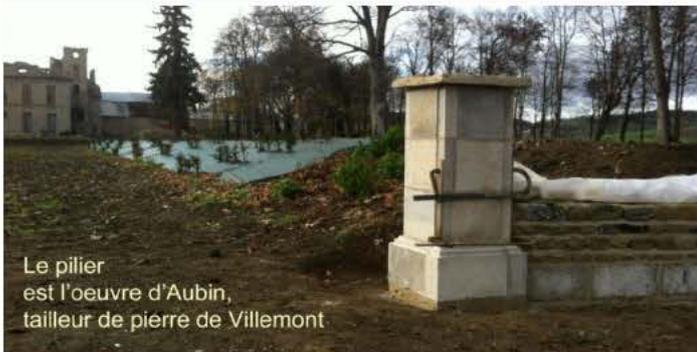
Et ci-dessous, en cours, les travaux de réalisation d'un muret pour finir les talus, en parallèle du canal.

Le pilier est l'oeuvre d'Aubin, tailleur de pierre de Villemont.

Dans le parc, le talus Est qui longe la plateforme derrière le corps de logis a été modelé, à l'identique de son vis-à-vis (terminé au printemps). On a planté les mêmes ifs, destinés à constituer des dés végétaux alignés. Puis il a fallu se préoccuper d'organiser la liaison entre talus, chemin et canal. Une rude affaire, compliquée par une topographie capricieuse. Un muret est en construction.

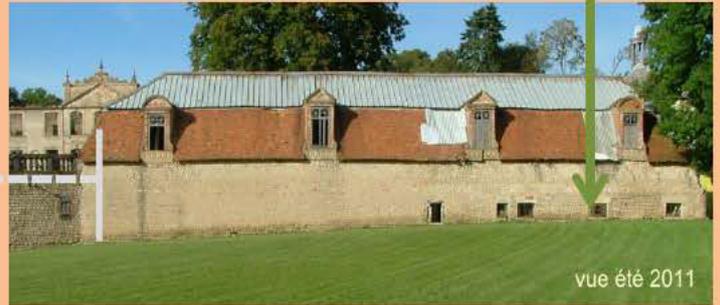
vue été 2011

Au fil du temps des amas de terres s'étaient amoncelés contre la grange Est, en partie enterrée.

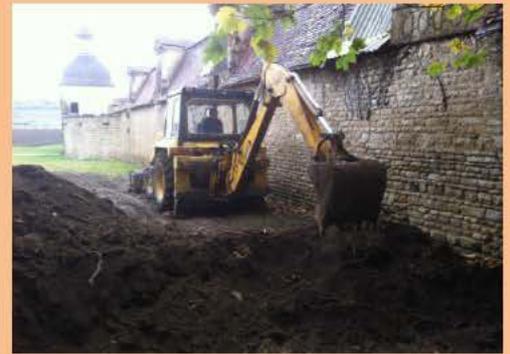
D'importants décaissements (80 cm) sont engagés sur toute la surface Sud pour retrouver un niveau de terre naturelle équivalent à celui de l'autre grange (Ouest)

Travaux de décaissement le long de la grange

Les abords poursuivent leur mutation. C'est la perspective d'entrée qui est actuellement l'objet de nos soins : d'importants décaissements sont en cours pour égaliser et libérer la grange Est des terres accumulées. Une charmille en hémicycle est en plantation. A découvrir au printemps.

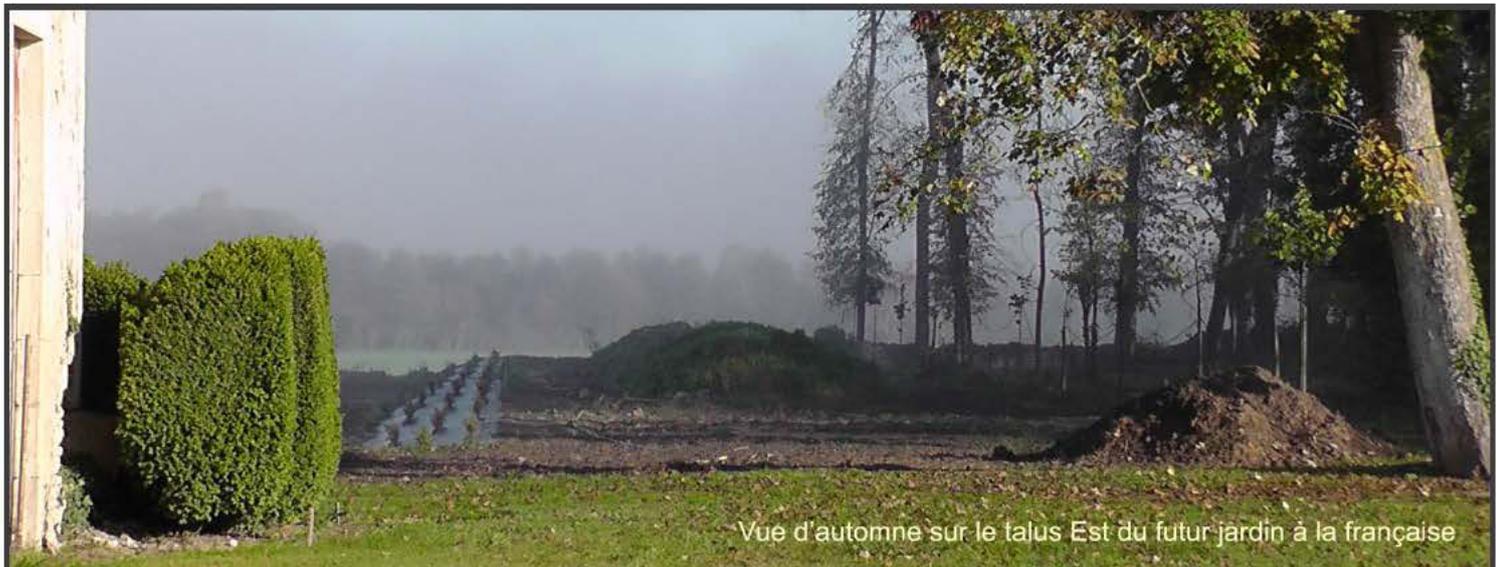
Vue d'automne sur le talus Est du futur jardin à la française
