Chers amis de Villemont,

# maçonneries du corps de logis

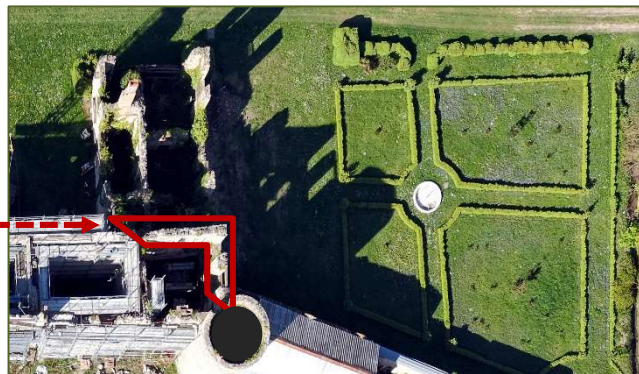
Après la réfection de toutes les travées Sud et Nord (voir les lettres précédentes) et **en vert** ci-dessus, la terminaison des travaux de restauration des maçonneries du corps central avant la pose d'une charpente en chêne, a nécessité de procéder à la « déconstruction » de l'angle Nord Est. Car ce pan de mur (*encadré rouge*) a été très altéré par les effets de l'incendie de 1958 puis son exposition prolongée aux intempéries. Son état sanitaire, totalement dégradé, nécessite la reprise totale du mur et de la chaîne d'angle.

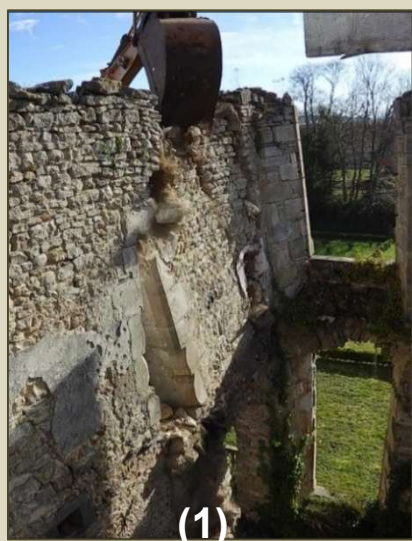
L'intervention proprement dite n'a pas duré plus de quelques minutes (*ci dessus*) : avec doigté et adresse, l'opérateur a délicatement testé le haut de mur puis d'une très légère pression (1) l'a fait légèrement basculer de sorte que la partie faible s'écroule d'elle-même (2). Le trumeau d'angle dépourvu de support s'est abattu ensuite (3).

Après étude de plusieurs solutions techniques, c'est finalement un procédé mécanique qui a été retenu : une grosse pelle de 25 tonnes a été utilisée avec un bras articulé de 20 m pour arriver aisément à l'arase du mur situé à 14 m. (*voir ci-dessous photos extraites d'une vidéo*)

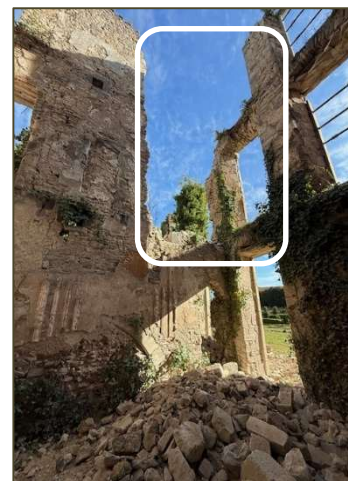
On peut se livrer maintenant à la classique comparaison avant/après » (*à droite*). Le résultat est là. Impeccable. La partie démolie est exactement celle recherchée. La fragilité de l'ensemble ne permettait en aucun cas une « déconstruction » manuelle, la sécurité des personnes n'étant pas du tout assurée. Le volume abattu avoisine 12 m<sup>3</sup>.

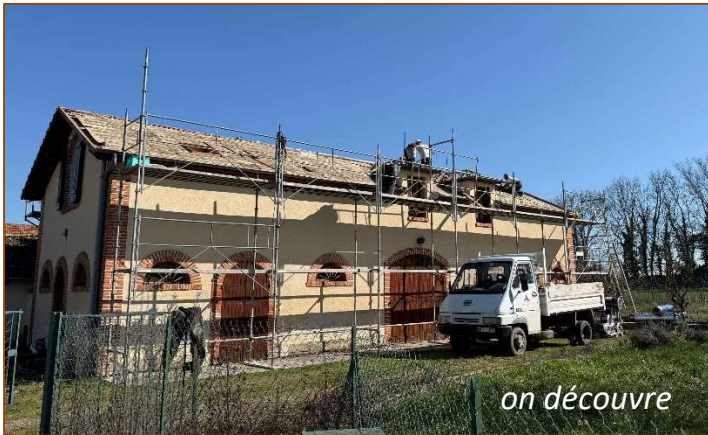
*on découvre*

Il y avait une isolation dans la ferme, mais elle datait des années 80. Nous avons pu constater l'été dernier qu'elle n'avait plus beaucoup d'efficacité. Difficile de louer en gîte si les chambres à l'étage sont des étouffoirs. Voilà pourquoi on a remplacé totalement l'isolation sous toiture avec un matériau mince alvéolaire (16 cm : Triso-Toiture d'Actis) aux capacités identiques à une laine de roche bien plus épaisse et qui a l'avantage de comporter un pare-vapeur en dessous et un écran de toiture au dessus. Idéal.

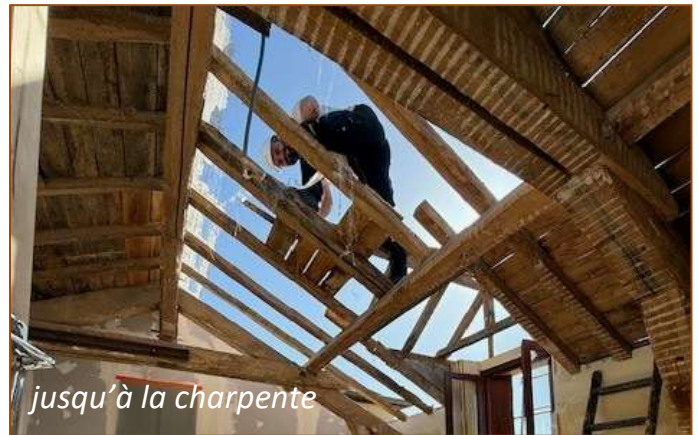
*jusqu'à la charpente*

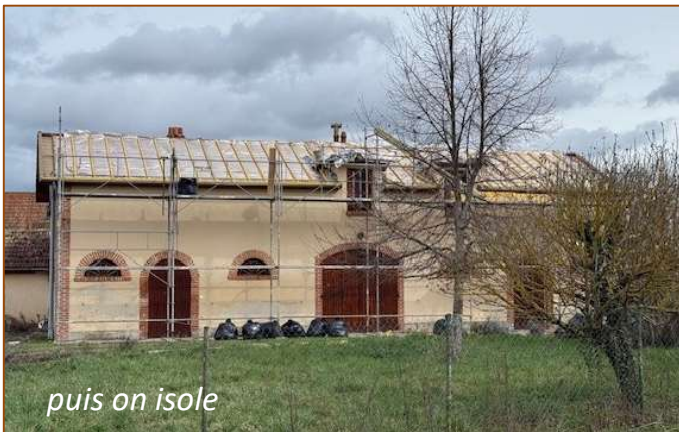
*puis on isole*

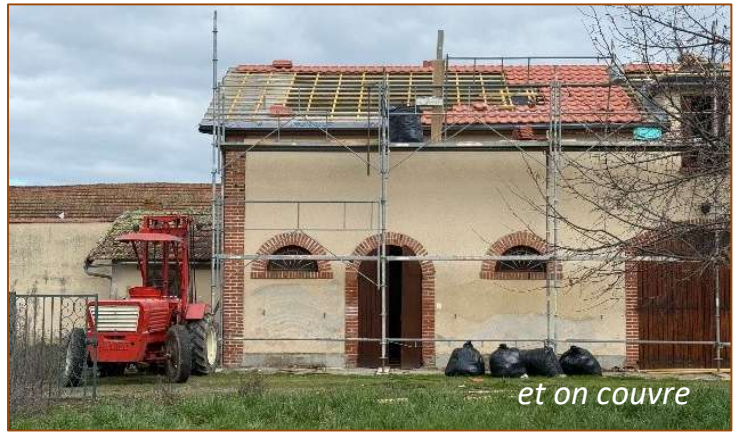
*et on couvre*

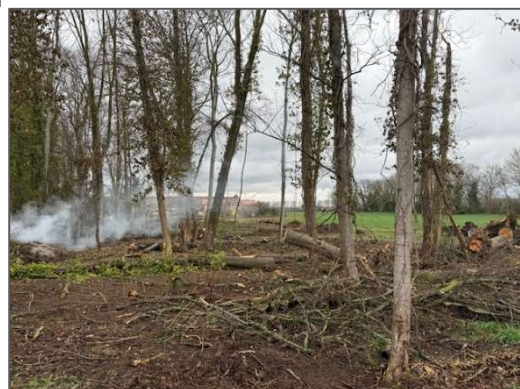
Cette petite zone boisée (5000 m<sup>2</sup>) a nécessité d'importants travaux d'intervention : abattage des arbres morts, nettoyage des troncs encerclés de lierre, éclaircissements, nettoyage des sols envahis par le lierre et aussi replantation d'ormes de part et d'autres du nouveau chemin d'accès percé en bordure du bois.

Ici c'est l'œuvre de Thierry. Toujours avec sa géniale technique : il creuse un vaste cercle autour de l'arbre, profond, pour sectionner les racines. Puis il pousse le fût qui s'affale. Résultat garanti. D'où les souches visibles. Elles sont ensuite enfouies pour terrasser les parties de terrain à remodeler.

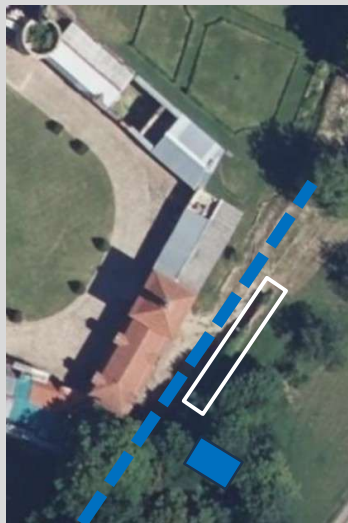
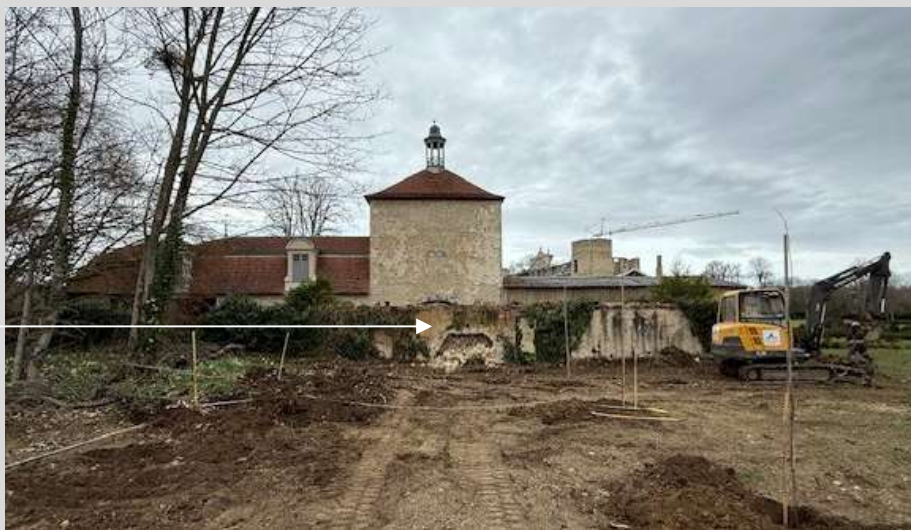
Le long du passage enterré de la Toulaine (le ruisseau qui traverse Villemont *en bleu pointillé*) un mur (*encadré blanc*) avait été édifié entre château et ferme. Il était désagrégé par les intempéries et le lierre. A peine éffleuré par la pelle, il s'est effondré (*ci-dessous*)

Les deux photos ci-dessus illustrent la démolition du muret séparant château et ferme. Pour créer une liaison visuelle entre les deux ensembles. Et aussi un chemin (*ci-dessous*).

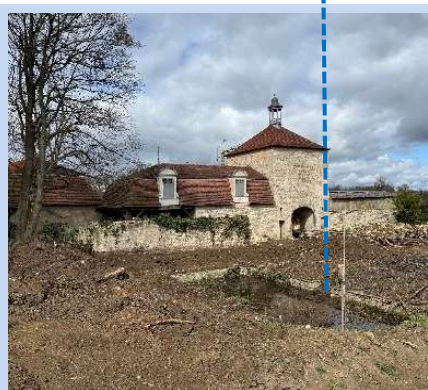
En dégageant les taillis et arbres qui avaient poussé là, on a mis à jour un bassin recouvert de terre. Son alimentation venait de la Toulaine. Elle a été rétablie sommairement.

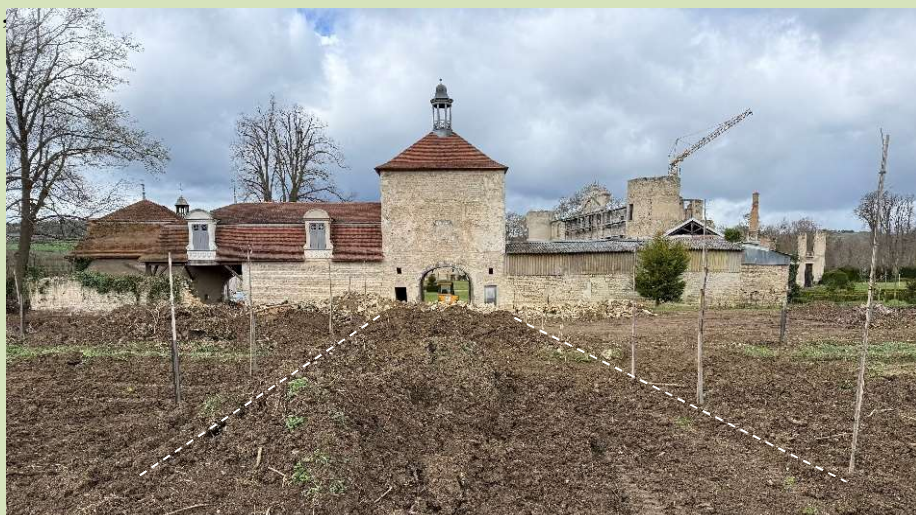
**U**ne fois le mur par terre, des ormes ont été plantés (*ci-contre*) en alignement, dans le prolongement du porche situé sous le colombier Est.

Ils matérialisent le chemin à créer qui va relier château et ferme, croiser le nouveau chemin d'accès à la ferme et au-delà desservir le premier gîte.
