Chers fondateurs, chers amis de Villemont

voligeage – litélage du colombier Est

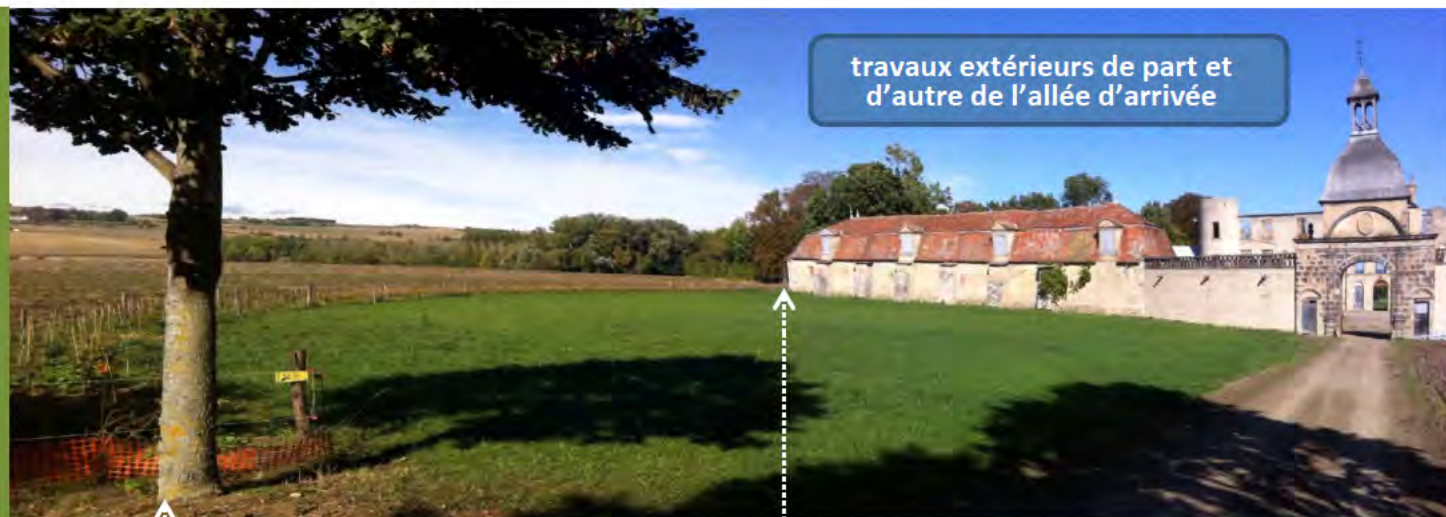
travaux extérieurs de part et d'autre de l'allée d'arrivée

On aperçoit ci-dessus, dans une vue panoramique qui malmène un peu les perspectives, le résultat de plus de trois mois de travaux d'aménagements extérieurs.

Cette partie gagnée sur les terres voisines en culture et récemment terrassée a été aplaniée avant d'être travaillée, nettoyée des milliers de cailloux qui l'encombraient (lettre n°9) et semée de gazon en tout début d'été.

En quart de rond et d'une surface d'environ 1800 m², ce nouvel espace est bordé de charmes encore jeunes, plantés en décembre 2011 (lettre n° 8). La charmille, ainsi créée en arc de cercle, vient buter d'une part contre le dernier arbre de l'allée et d'autre part contre l'angle de la grange Ouest. Cette disposition se retrouve à l'identique exact de l'autre côté du chemin ; de telle sorte qu'au sortir de l'allée on découvre devant soi l'étendue des bâtiments Sud (les deux granges de part et d'autre du pavillon d'entrée), enserrés dans un écrin de verdure en hémicycle.

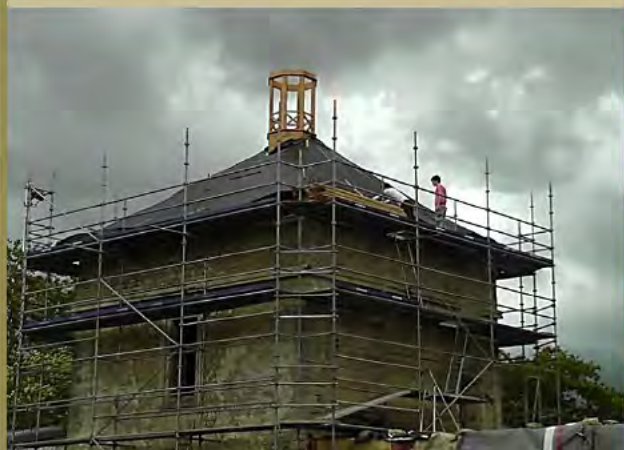
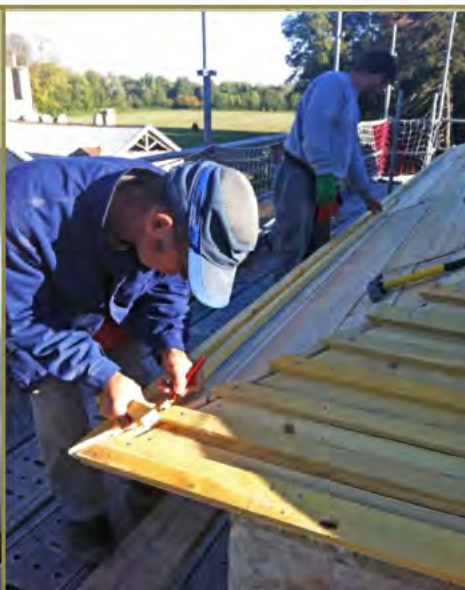
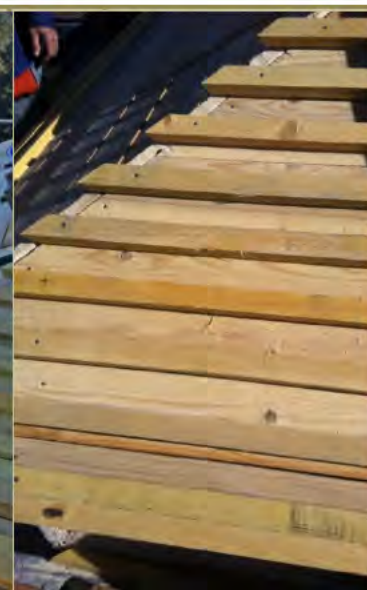
Au printemps, nous avons terminé la maçonnerie reconstructive des *arases* (sommets de murs) du colombier Est. Puis le charpentier a posé l'ensemble des bois préparés en atelier (lettre 9). Il s'est agi ensuite de *voliger* (recouvrir la charpente d'un planchage). Evidemment l'ensemble non couvert ne peut pas être laissé aux intempéries. D'où le bâchage (ci-dessus à gauche : gare au vent ...).

Puis nous avons *litélé* : c'est à dire cloué des liteaux espacés d'une distance adéquate (*le pureau*) pour recevoir les tuiles plates avec un recouvrement suffisant. L'opération s'est avérée délicate car le bâtiment est en faux équerre, les murs ne sont pas perpendiculaires entre eux. La charpente est donc de forme irrégulière de façon à respecter l'alignement des arêtes avec celles des murs et l'horizontalité du bord de toit à l'égout (géométrie basique ... !) Il a donc fallu tricher pour « contenter l'œil » : sur les 20 premiers rangs, les liteaux ne sont pas parallèles mais avec un écart de 5 mm d'une arête à l'autre sur un même pan de toit. Ainsi, il n'y paraîtra rien. Ni vu ni connu.

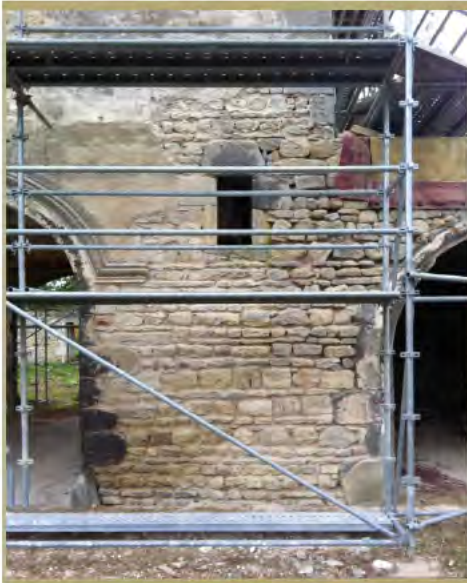
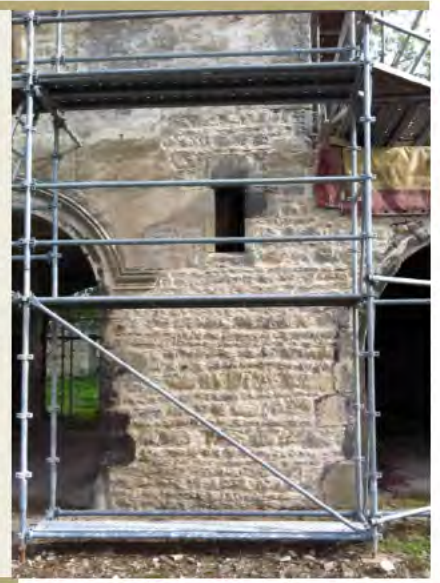
jointoiment des moellons

La maçonnerie du colombier Est s'est terminée par la reprise de tous les joints : c'est *le refichage*.

On voit, à la comparaison des deux photos ci-contre, l'état avant et après. Les joints ont été nettoyés sur tout le pourtour du colombier puis rebouchés. Partout où l'enduit a disparu. De façon, une fois le toit refait, à ce que l'eau de pluie qui ruisselle sur les façades ne désagrège pas les maçonneries.

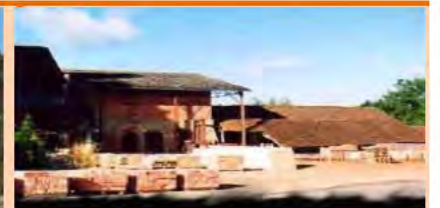
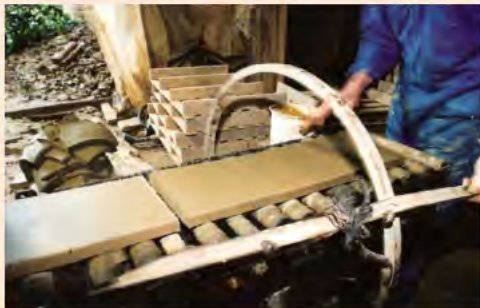
tuiles plates

L'argile constitué simplement de terre, arrachée à la carrière et humidifiée, est passé dans une mouleuse. Il en sort un ruban pâteux qui est coupé à dimension avec cette roue, traversée par un fil d'acier.

Tout se fait à la main : l'ergot de la tuile est façonné « au pouce ».

La tuile est ensuite placée dans des claies concaves pour lui donner sa forme. Elle devra ainsi sécher pendant au moins 4 semaines.

Dans le four, il faudra alimenter en bois tous les quart d'heure, nuit et jour, pendant ... 9 jours.

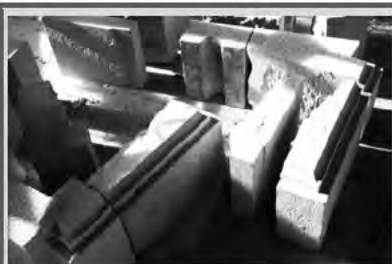
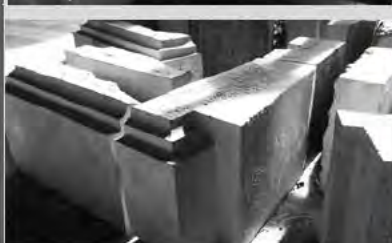
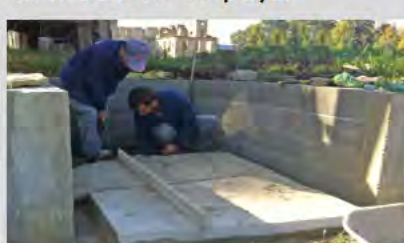
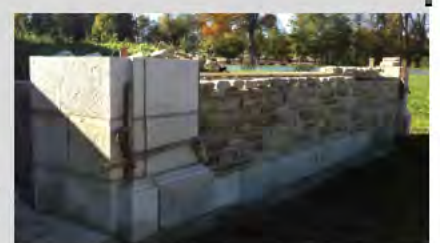
la pierre

L'année dernière (lettres 7 & 8) nous avons réalisé l'escalier Ouest. Cette année nous construisons son pendant à l'Est. Aubin, tailleur de pierre, prépare un à un, sur plan, chacun des blocs de pierre (à gauche). Après la pose de la dalle de seuil (ci-dessous au centre), vient la mise en œuvre des pièces qui forment le pilier, puis le parement extérieur en moellons de pays.

pose des Seuils

pose des piliers.
