Chers fondateurs, chers amis de Villemont,

Après nos déboires avec une première entreprise de charpente indélicate et la reprise totale du premier tiers de la structure dans la grange Sud-Est (*voir lettres n°31 et n°32*), nous avons entamé par nous même les travaux de couverture de cette partie (*photo ci-dessous*). En attendant le retour des charpentiers pour la restauration des deux autres tiers de la charpente du bâtiment.

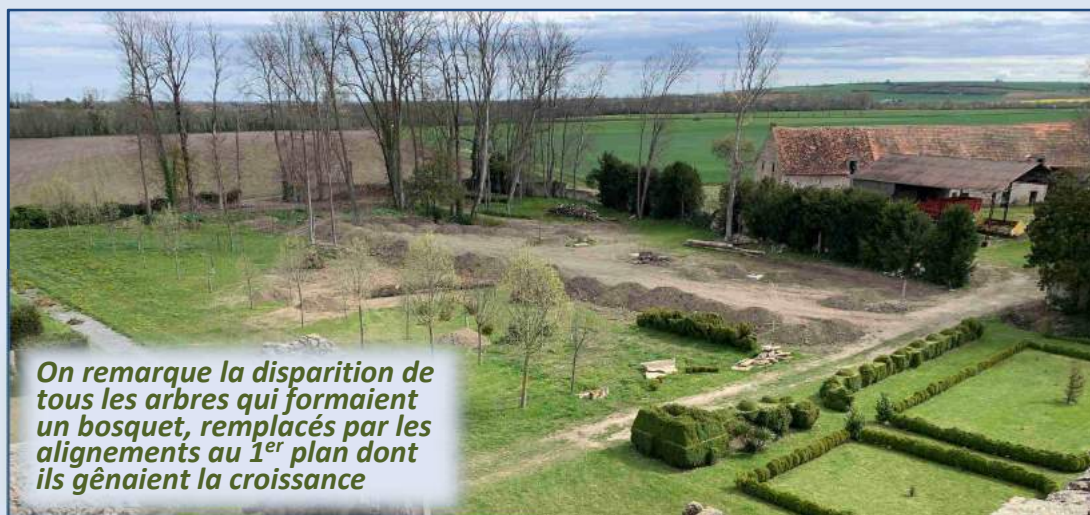
On remarque la disparition de tous les arbres qui formaient un bosquet, remplacés par les alignements au 1^{er} plan dont ils gênaient la croissance

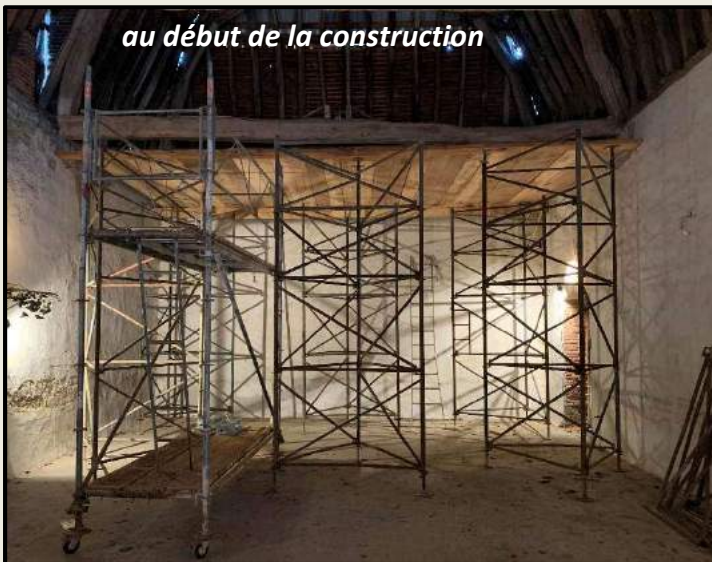
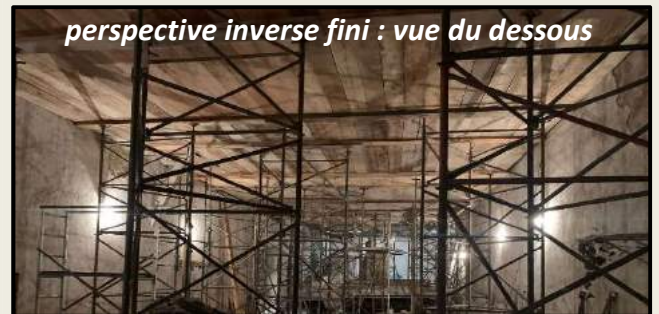
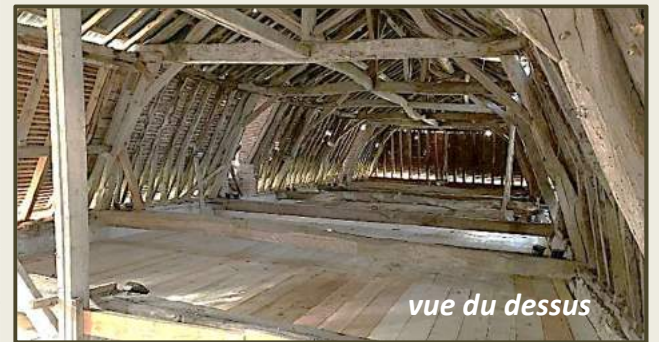
Comme pour la première partie de charpente, il a fallu créer un platelage (plancher haut). Ici à 4 mètres du sol, au niveau des arases de murs gouttereaux, juste sous les entrails de ferme. C'est une installation de chantier nécessaire pour permettre aux compagnons d'évoluer en toute sécurité et d'accéder aisément aux pièces de charpente. Elle nous sert aussi pour les maçonneries des lucarnes.

au début de la construction

perspective inverse finie : vue du dessous

vue du dessus

Les tours d'étais ont été astucieusement construites en triangle par Daniel et Cyril. Alors qu'avec une disposition en carré, nous craignons de manquer d'éléments. Ainsi toute la surface a pu être utilement construite. Ce qui facilite beaucoup les conditions de travail. La surface platelée de cette façon est de plus de 200 m². Cette installation est en place depuis début février et attend les charpentiers qui étaient programmés fin mars.

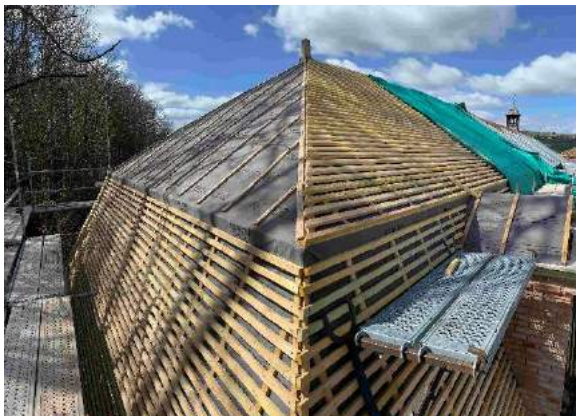
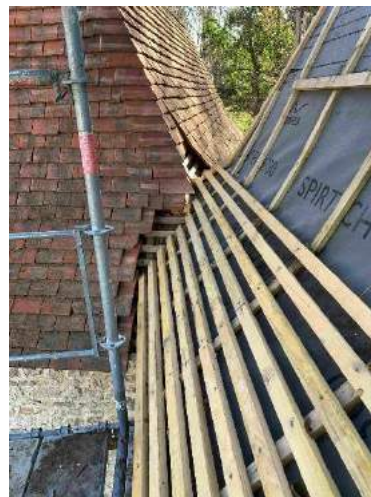
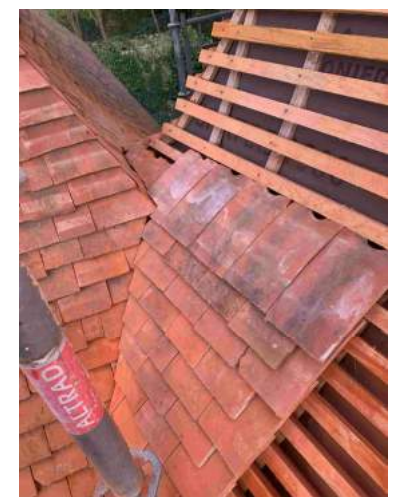
début de liteaunage de la grange

La partie restaurée de la charpente autorise déjà de se lancer dans les travaux de couverture. Sur la volige (planchage cloué sur les chevrons) avec rainures et languettes (pour assurer l'étanchéité du volume à chauffer plus tard) on applique un premier liteaunage ou litelage vertical, puis un autre horizontal destiné à recevoir les tuiles. L'espacement des liteaux est dicté par le pureau (partie de tuile découverte, généralement du tiers de la hauteur pour la tuile plate). Comme nos tuiles mesurent 16x27, le pureau est de 9 cm. Ci-dessous à gauche début de litelage de la croupe Est.

A droite : la liaison entre les toitures du bâtiment Est (*lettre 21 et s*) et la grange.

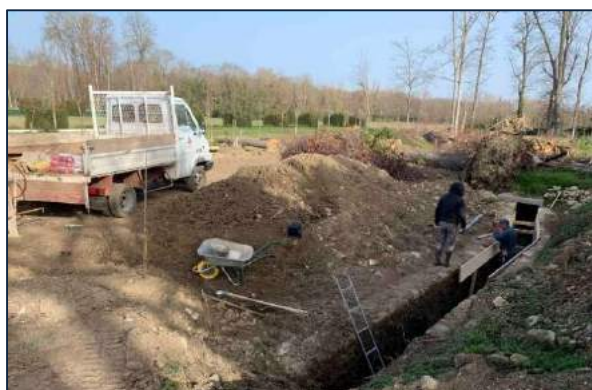
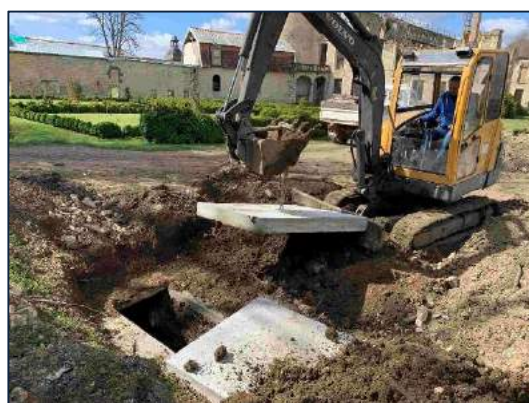
Toulaine : canalisation puis recouvrement

Daniel et Cyril ont restauré les arases des murs latéraux du passage souterrain de la Toulaine sur lesquels ont été ensuite posés des couvercles de béton.

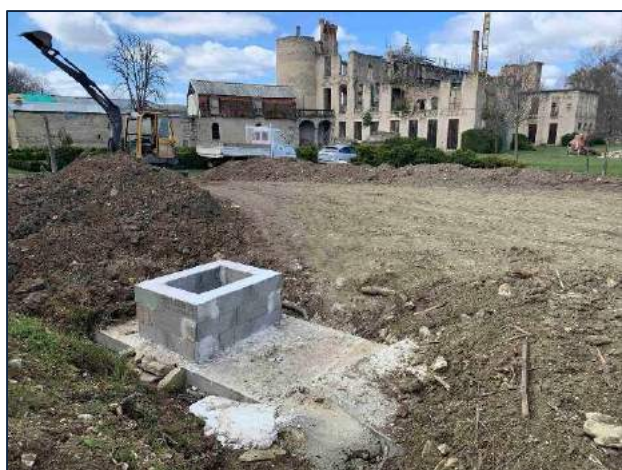
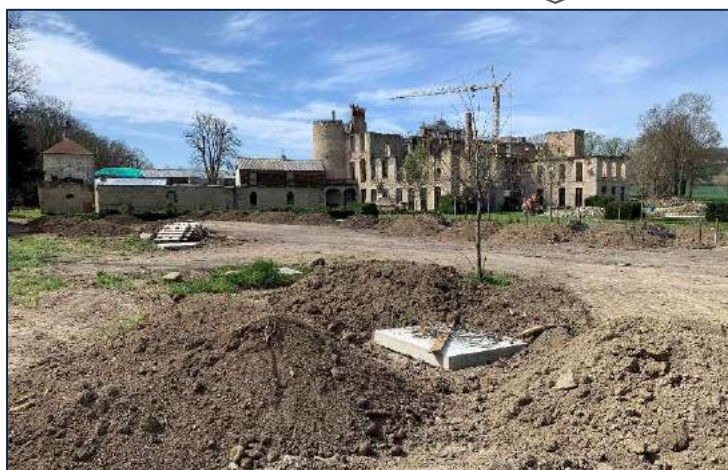
Puis on a construit des regards « trou d'homme », tous les 7 ou 8 mètres. De façon à préserver l'accès, notamment pour le nettoyage. L'ensemble de la plateforme a été ensuite terrassé avant de recevoir (plus tard) un aménagement paysager dans la continuité..

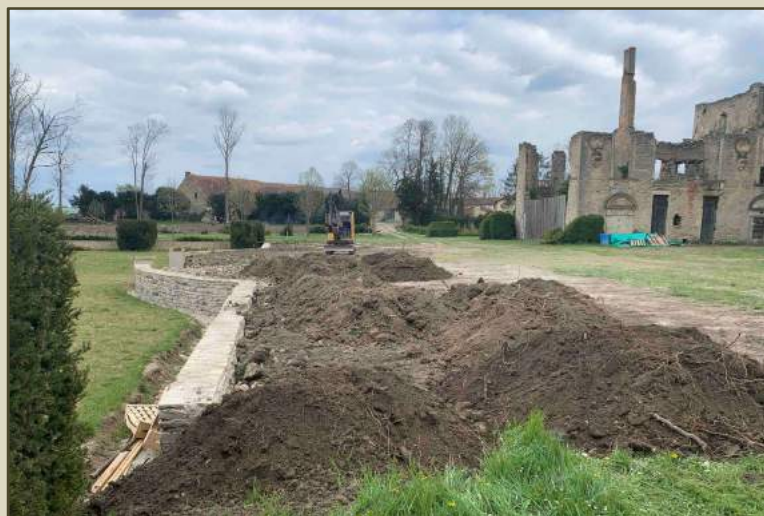
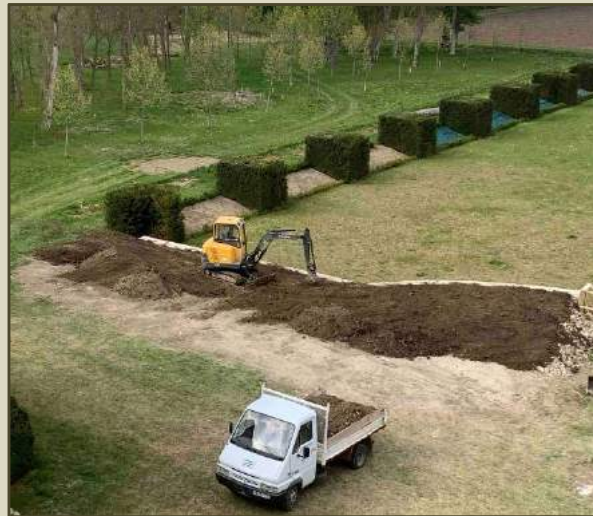
mur d'esplanade

Ca y est. On a terminé le mur qui délimite l'esplanade de la plateforme centrale. Un empierrement a été réalisé coté château sur les $\frac{3}{4}$ de la hauteur du mur et environ 2 m de large. Pour terminer on pose une couche de terre végétale
